# если бы Караченцов пристегнулся ремнем безопасности

## как Volkswagen Passat проверяли на безопасность

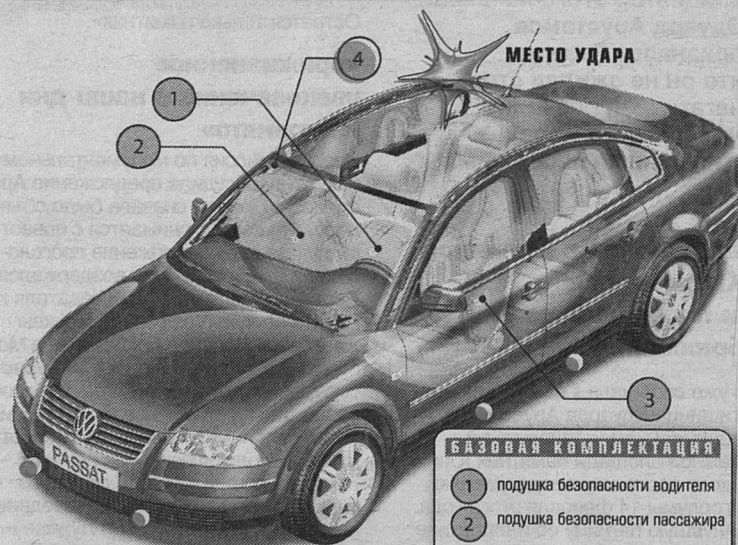
### БАЗОВАЯ КОМПЛЕКТАЦИЯ

- 1 подушка безопасности водителя
  - 2 подушка безопасности пассажира
  - 3 боковая подушка безопасности водителя
  - 4 боковая подушка безопасности переднего пассажира - она сработала
- датчики ускорения подушек безопасности (слева, справа, под передним бампером)

сти: двумя спереди и двумя сзади). Вчера сильно поврежденный автомобиль пригнали на авторизованный сервис «Авто АЛЕА». Его технический директор Владимир Шутов рассказал **Газете**, что машина Караченцова влетела в столб задней правой стойкой (между дверью и крылом), а в таких случаях срабатывает только боковая подушка безопасности со стороны удара (см. на схеме). «Передние подушки безопасности срабатывают при фронтальном и косо-фронтальном столкновении. В других случаях срабатывание фронтальных подушек не предусмотрено требовани-
